CURITIBA

MAPAS DE VIAJE

ACCESIBILIDAD E INCLUSIÓN EN TRANSPORTE

Análisis en Ciudades Latinoamericanas

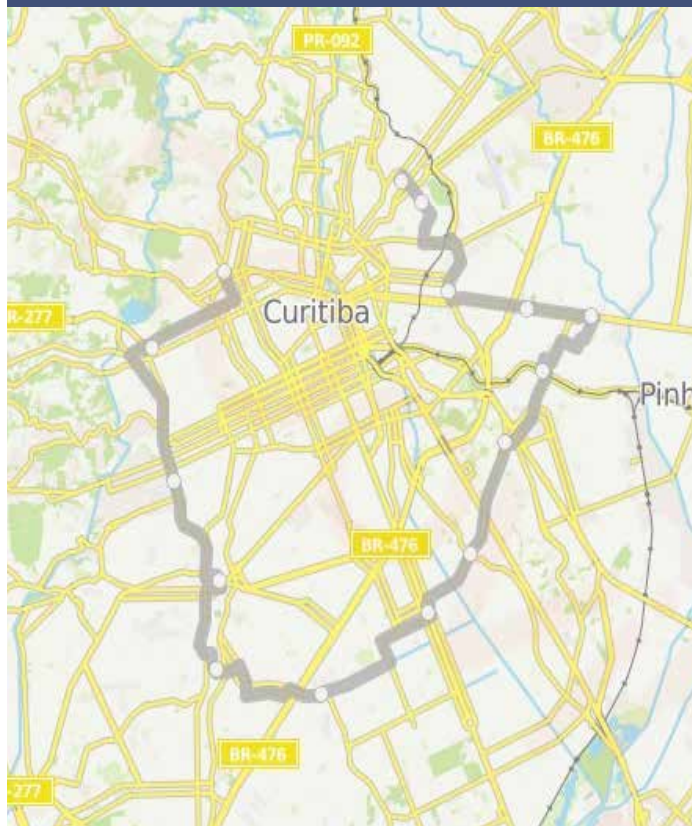
ILUSTRACIÓN 1 MAPA LÍNEA INTER 2

El sistema de RIT (Red Integrada de Transporte o BRT) está conformado por terminales de integración urbana, corredores expresos, integración de línea directa, integración inter barrios, integración alimentadora e integración con municipios metropolitanos. La Línea Inter2 hace parte del corredor de integración de línea directa.

En el año 2019, el BID aprobó un crédito para la ciudad de Curitiba⁵ el cual mejorará la integración del sistema de transporte público. El programa mejorará la eficiencia de la línea Directa Inter 2, además optimizará la accesibilidad universal a las estaciones. Se construirá la terminal Santa Quitéria, así como 12 estaciones a lo largo del recorrido de la línea Directa Inter 2. Además, se mejorará la iluminación y espacio público, aceras y 30 kilómetros de carriles mixtos y exclusivos para la circulación de los buses. Las obras civiles estarán acompañadas de un componente de adopción de innovación y tecnologías, y se aplicará la tecnología BIM (*Building Information Modeling*) para el desarrollo del proyecto.

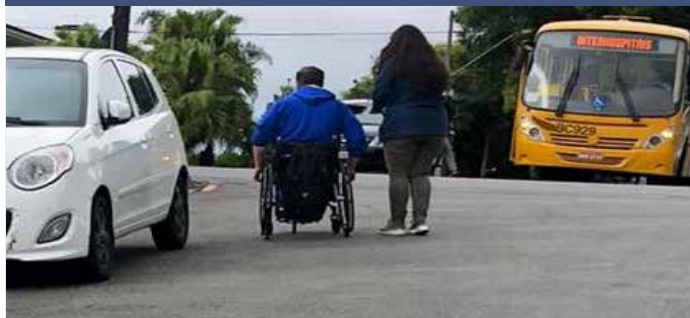
IMAGEN 1 TRAMO DE SUBIDA HACIA EL BRT (VIAJE HACIA SU HOGAR), DESPLAZAMIENTO SOBRE LA CALZADA DE LA CALLE DEBIDO A LA DIFICULTAD PARA USAR LAS ACERAS

Uno de los momentos más difíciles del viaje fue cuando el participante subió una calle muy empinada. Informó que era imposible para él en su silla de ruedas poder subir por la acera, y que la forma más fácil de encontrar su camino era desplazarse sobre la calzada en zigzag para poder tomar una pendiente tan alta. El participante requirió de un gran esfuerzo físico. Esta situación le produjo bastante estrés debido a que los automóviles pasaban bastante cerca a la silla de ruedas. Esta etapa del viaje duro aproximadamente 15 minutos hasta llegar al corredor principal del BRT. En este tiempo pasaron varios automóviles y un camión, que debido a su dimensión y la pendiente de la calle difícilmente podía ver a una persona en silla de ruedas sobre ésta.

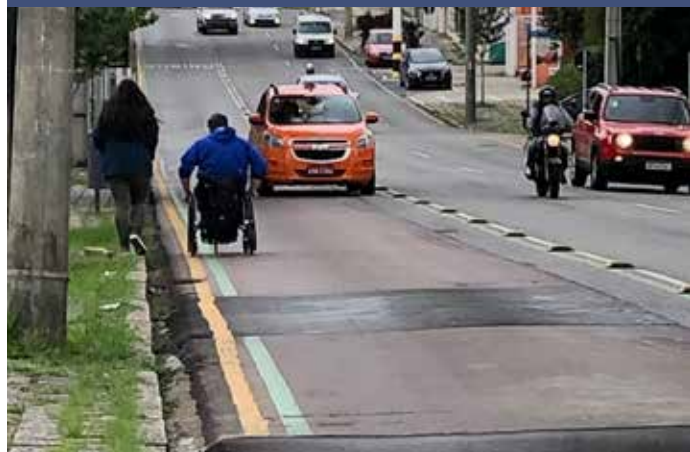
IMAGEN 2 PARTICIPANTE CON DISCAPACIDAD FÍSICA MOTORA SE DEBE DESPLAZAR SOBRE LA CALLE DEBIDO A LA POCA ACCESIBILIDAD DE LA ACERA

Durante uno de los tramos del recorrido a la estación, y teniendo en cuenta los obstáculos y barreras sobre la acera, el participante prefirió desplazarse sobre la calle. En este caso el riesgo presentado fue con respecto a los vehículos que transitaban en sentido contrario a su desplazamiento. En la calle, los automóviles y los buses pasaban muy cerca del participante, generando un riesgo muy alto para su vida.

“No se debería permitir el estacionamiento de vehículos sobre la acera y la vía debido a que dificultan el paso”.

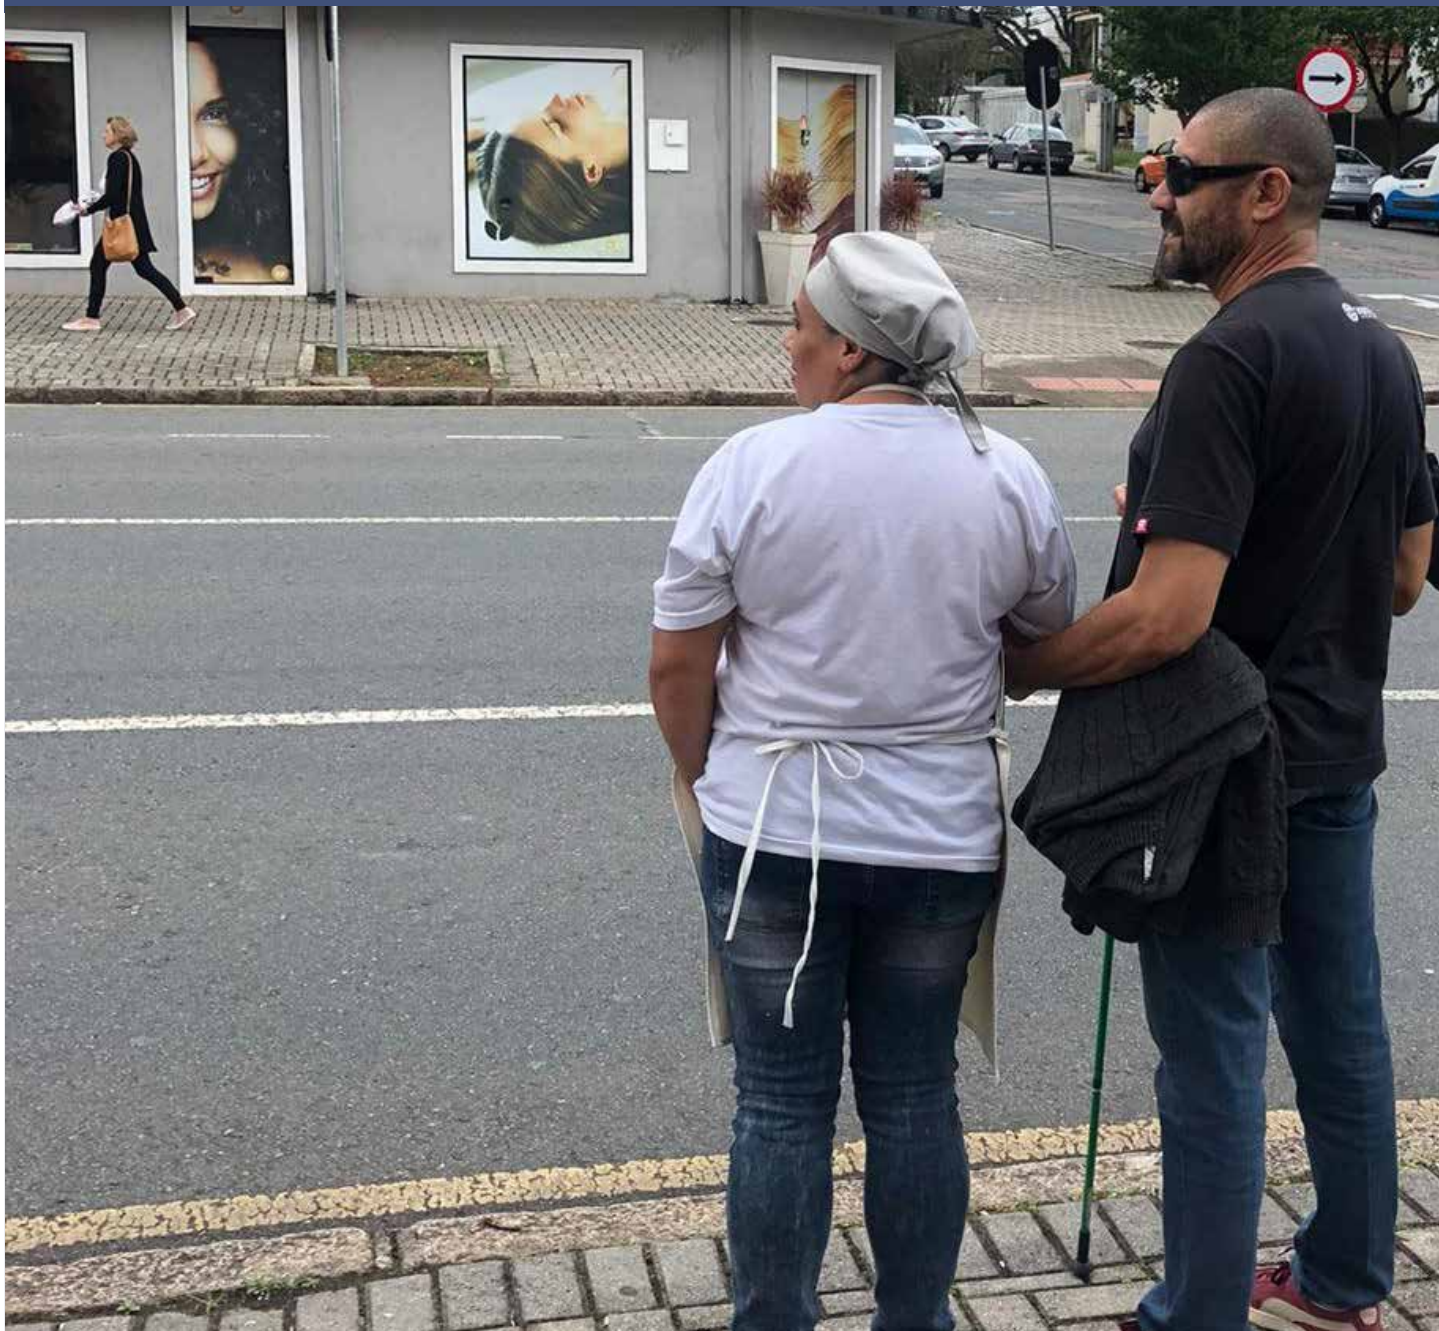
IMAGEN 7 PARTICIPANTE CON DISCAPACIDAD VISUAL ESPERANDO PARA CRUZAR LA CALLE CON AYUDA DE UN CONOCIDO

“Los semáforos audibles, tienen un volumen muy bajo y con el ruido de los autos no se escuchan, también el cruce es muy rápido, yo tengo un problema en una pierna y se me dificulta pasar la calle tan rápido”.

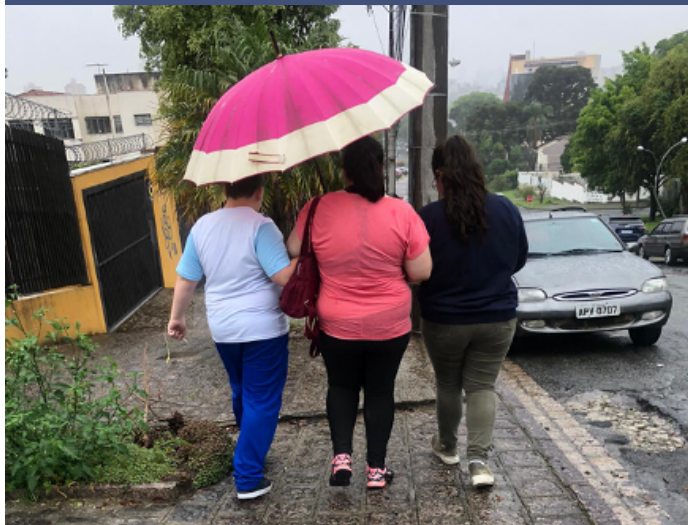
IMAGEN 9 RECORRIDO PARA LLEGAR A LA ESTACIÓN (EN LA IMAGEN: CUIDADORA -CAMISA ROSADA- SU HIJO CON AUTISMO Y ENTREVISTADORA)

La participante informó sobre el estrés que se genera en su hijo por las grandes aglomeraciones en los buses, la falta de empatía de usuarios y personal operativo. Por último, informó sobre la falta de seguridad al caminar por las aceras resbalosas por la lluvia y la falta de señalización y rampas, para cruzar la calle, usualmente debe pedir paso a los vehículos con su mano debido a que no hay cruces peatonales.
