Auditoría georreferenciada y diagnóstico de accesibilidad peatonal de personas con discapacidad en la primera y última milla de un viaje

División de Transporte

NOTA TÉCNICA N°
IDN-TN-02707

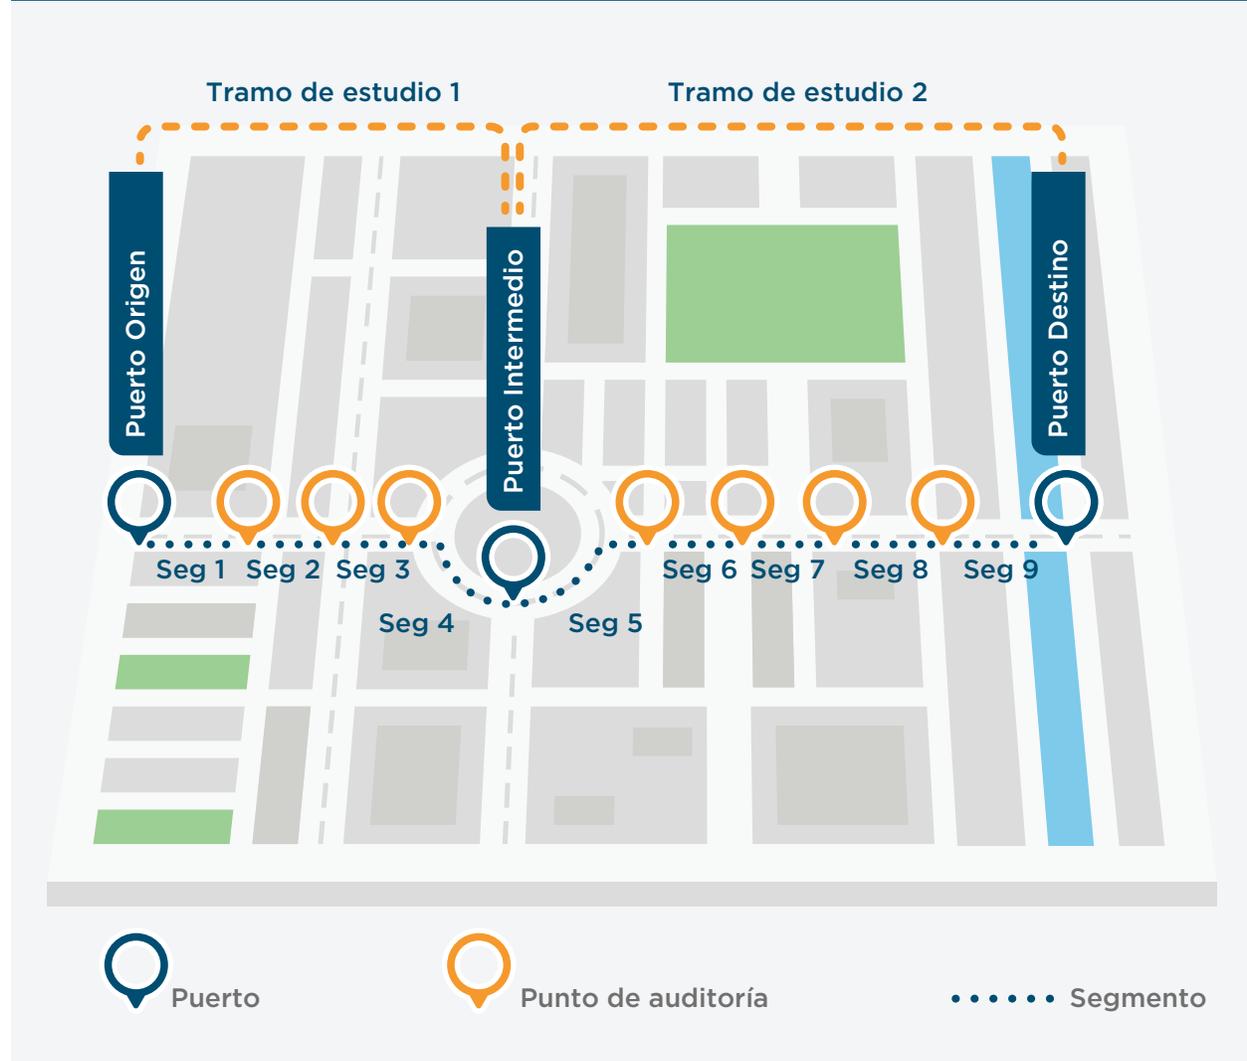
Ilustración 1. Esquema genérico de los componentes de un trayecto

Estos aspectos se observan para cada tramo diferenciable del trayecto, lo cual en el marco del presente estudio se denominará segmento. Cada trayecto se dividió en tantos segmentos como tramos diferenciables se identificaron por trayecto. Por ejemplo, un trayecto puede dividirse secuencialmente en un número de aceras y cruces, donde cada acera y cada cruce es un segmento del trayecto. Para cada segmento se indagan los aspectos a observar listados anteriormente. Cada trayecto está compuesto también por puertos, entendidos

como estaciones y paradas de transporte público o equipamientos de carácter gubernamental, cultural, recreo-deportivo, de educación o salud. La siguiente ilustración muestra la composición genérica de los trayectos analizados en estas auditorías.

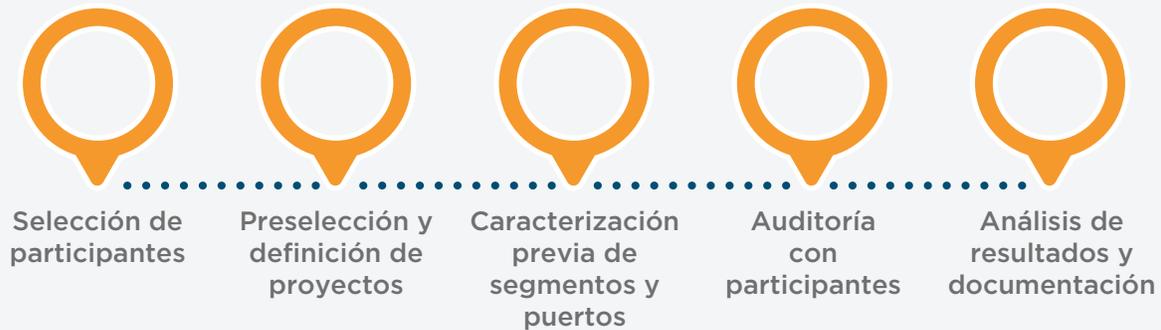
Ilustración 2. Diagrama de momentos que componen la metodología implementada

La metodología implementada se compone de los siguientes momentos, los cuales se detallan a continuación:

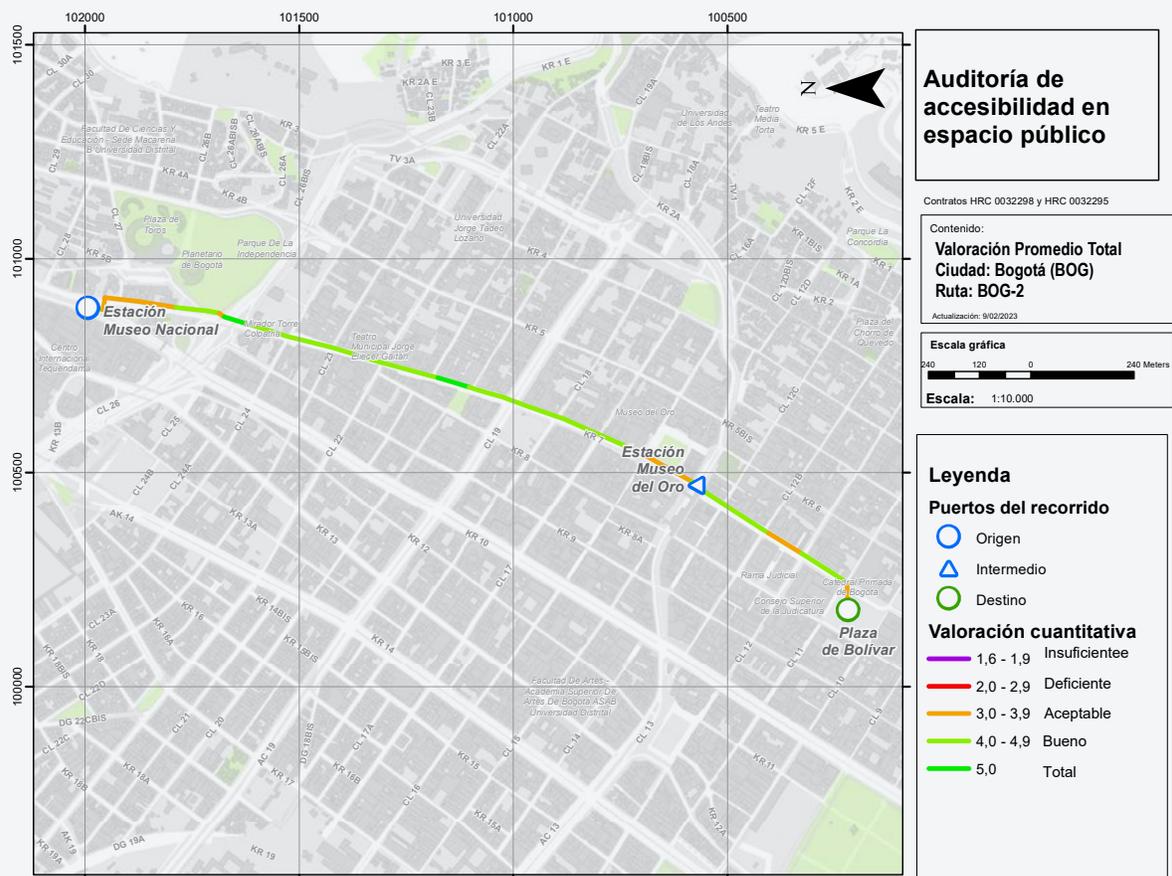
Ilustración 7. Bogotá 1 - Carrera Séptima entre la estación de Transmilenio Museo Nacional y la Plaza de Bolívar en Bogotá

Durante el recorrido, se pudo observar que los PcD cognitiva lograron desplazarse de manera autónoma a lo largo de la ruta. Sin embargo, se enfrentaron a varios desafíos como la desorientación y la dificultad de movimiento en zonas con mucho tráfico vehicular y peatonal.

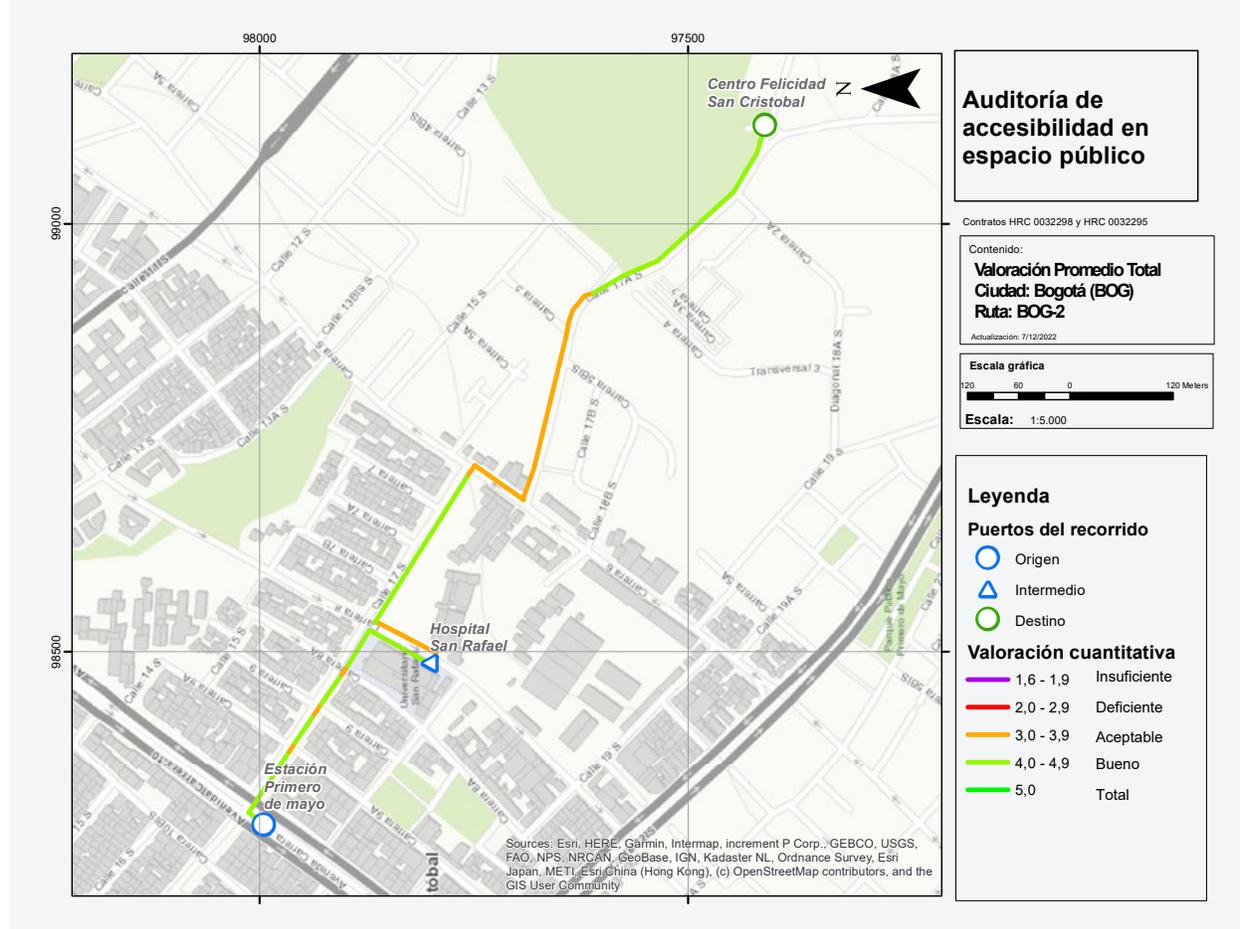
Ilustración 8. Bogotá 2 - Calle 17 Sur entre la estación de Transmilenio Primero de Mayo y el Centro Felicidad San Cristóbal

En cuanto a los participantes con discapacidad cognitiva, se observó que pudieron circular de manera autónoma por el trayecto la Calle 17 Sur, a pesar de la irregularidad del piso. Cruzar la Carrera 8 a mitad de cuadra por el hospital San Rafael representó dificultades para su orientación debido a que no es un paso peatonal diseñado ni señalizado y donde confluyen peatones y ambulancias.

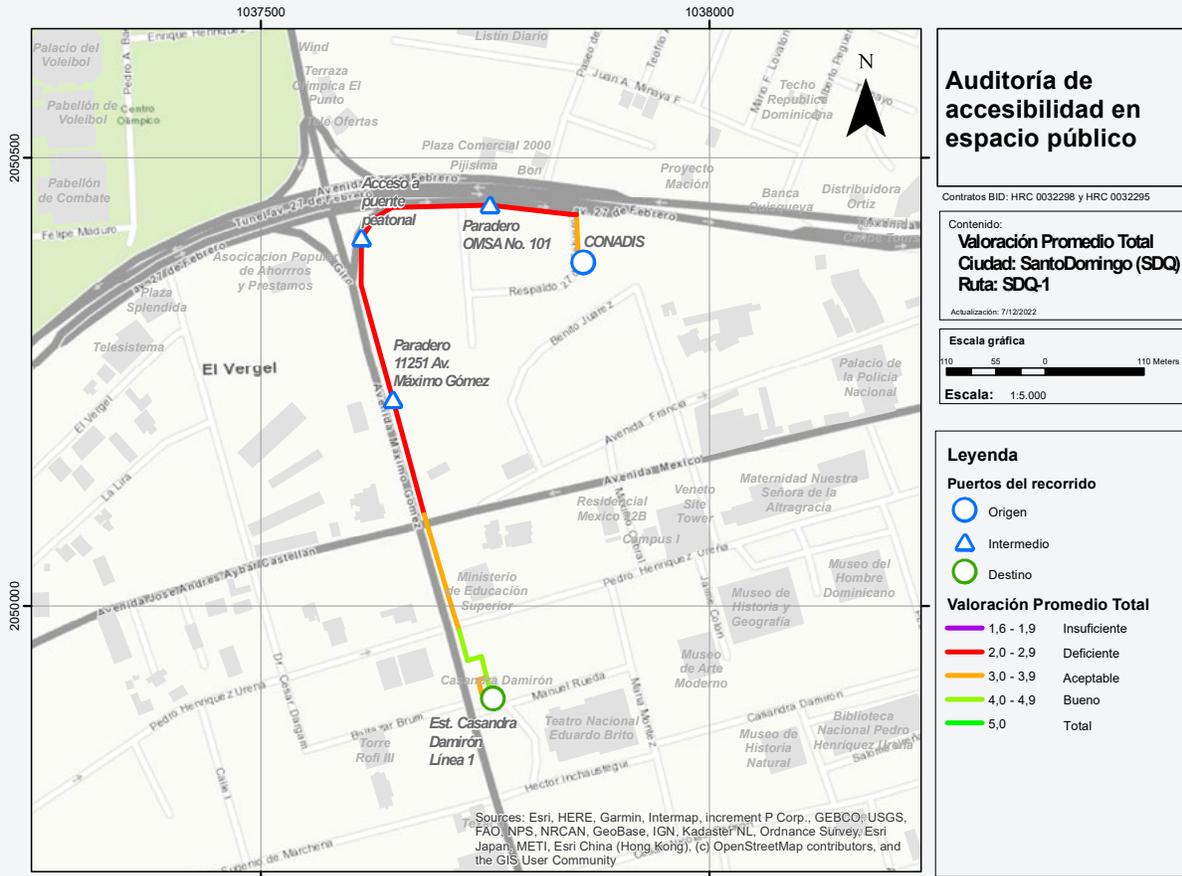
Ilustración 9. Santo Domingo 1 - Avenida Máximo Gómez desde el Consejo Nacional de Discapacidad (CONADIS) hasta la estación de Metro Casandra Damirón

En este recorrido la satisfacción general de los participantes demuestra amplias diferencias en su experiencia. Es así como las PcD visual y física estimaron como deficiente el grado de accesibilidad de la ruta en razón a la gran cantidad de barreras físicas que les generaron un alto nivel de dificultad y frustración al movilizarse. En el caso de la PcD auditiva el grado aceptable del recorrido se asocia por una parte a contar con capacidades motrices plenas reforzadas por actividades personales de acondicionamiento físico. Por su parte, la participante con discapacidad cognitiva evaluó como muy bueno el grado de accesibilidad del trayecto. Esto es atribuible a sus plenas funciones motoras y sensoriales. El denominador común de las evaluaciones se relacionó con el deterioro de algunos tramos, la ubicación inadecuada de elementos de mobiliario urbano, la no existencia de suficiente señalización horizontal o vertical, ni losas podo táctiles para ubicarse en la ruta, así como el deterioro y abandono del ascensor que desde el exterior conduce al vestíbulo subterráneo de la estación de Metro Casandra Damirón.

Por otra parte, la participante con discapacidad cognitiva, caminó sin dificultad y siguió la ruta apoyada en un mapa visualizable a través de su teléfono celular. Durante el recorrido su interés se centró en contemplar murales en el espacio público. Al caminar por una acera muy deteriorada, ella resolvió sin mayor dificultad.

El usuario de silla de ruedas al iniciar el recorrido se vio obligado a bajar a la calzada vehicular debido a la ausencia de dos tapas redondas de alcantarillas, basura y un alto desnivel de la acera lo cual puede generar un accidente fatal. El participante manifestó que el material del piso con ranuras, estrías y otro tipo de textura es incómodo para quienes usan silla de ruedas y que la vibración al rodar inclusive puede hacerle daño a una persona con lesiones en la espalda.

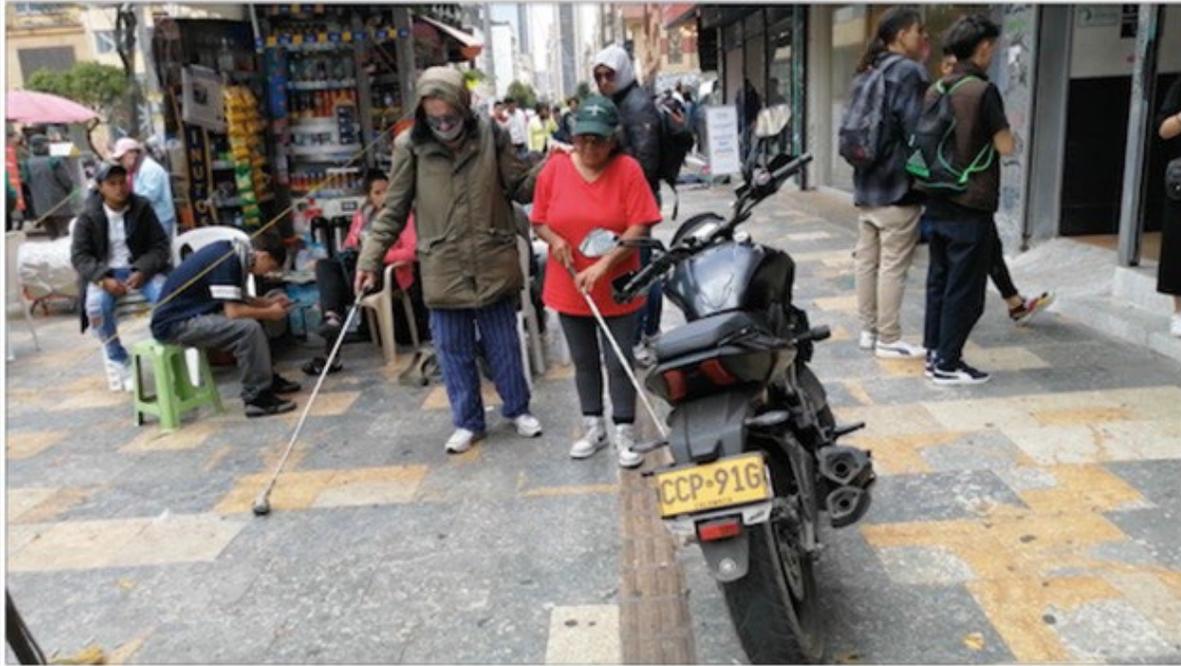
Ilustración 11. Franja podotáctil afectada por motocicleta indebidamente estacionada en la acera

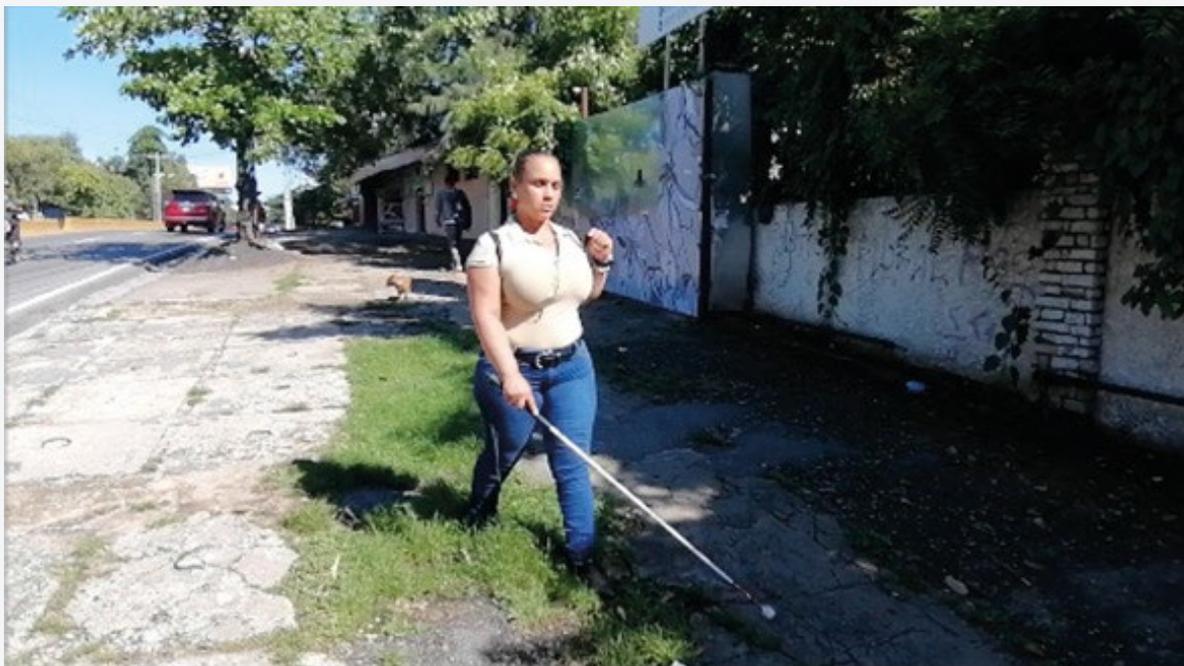
Ilustración 12. Participante con discapacidad visual circulando por una acera en alto estado de deterioro

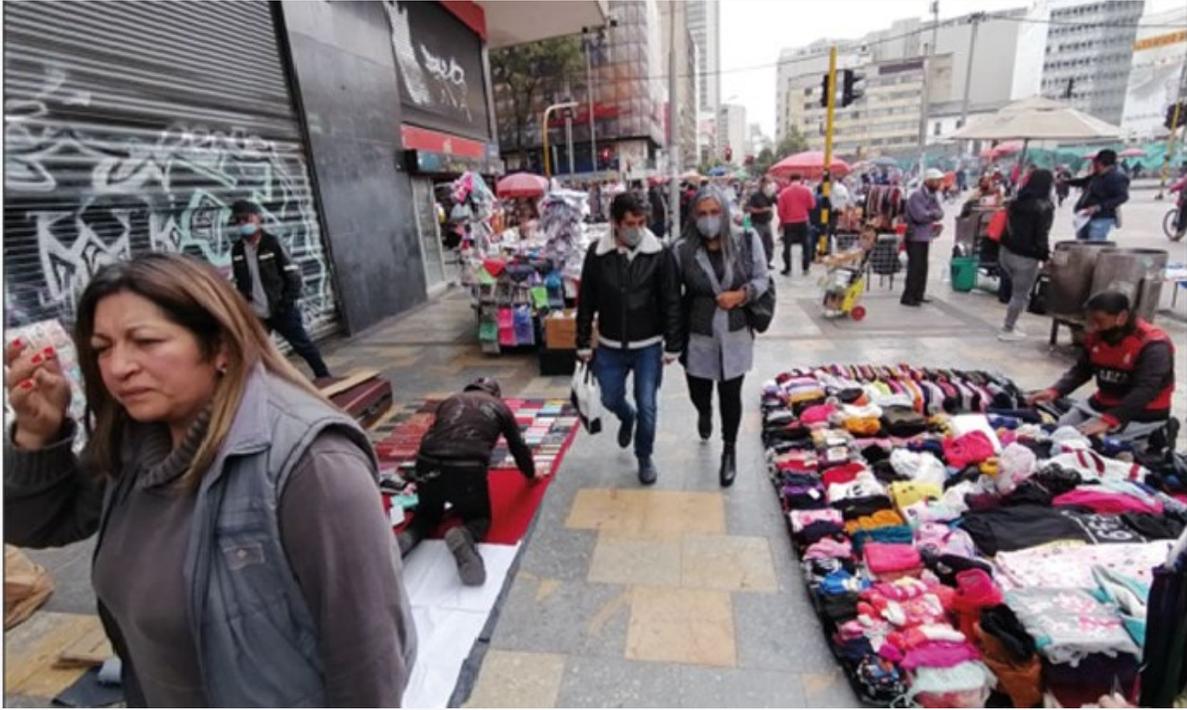
Ilustración 13. Ocupación irregular del espacio público por parte de vendedores informales en la Carrera Séptima

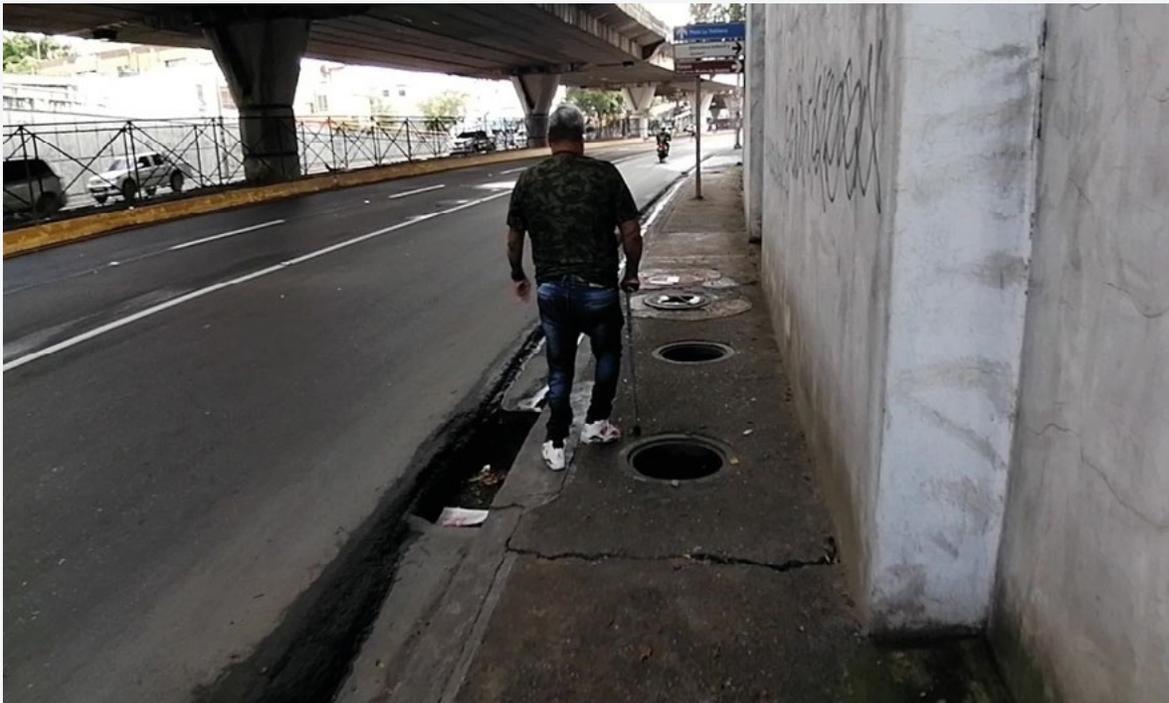
Ilustración 14. Alcantarillas sin tapa en la acera, Santo Domingo

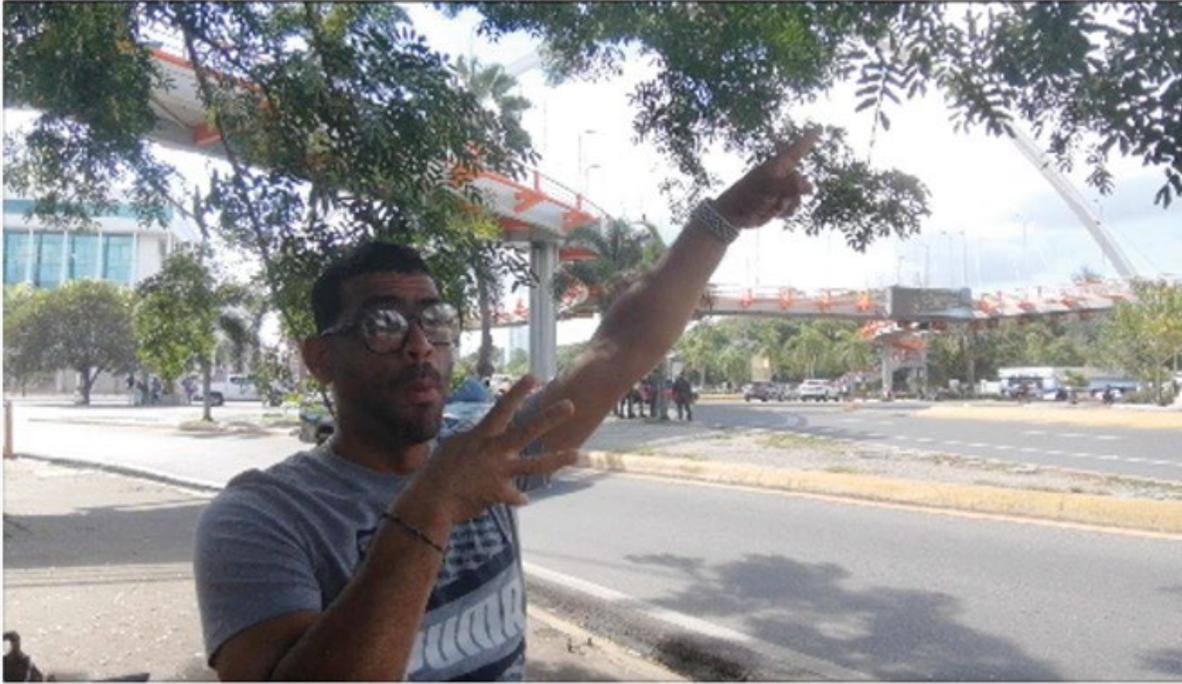
Ilustración 16. Participante con discapacidad auditiva expresando la necesidad de señales informativas en la calle

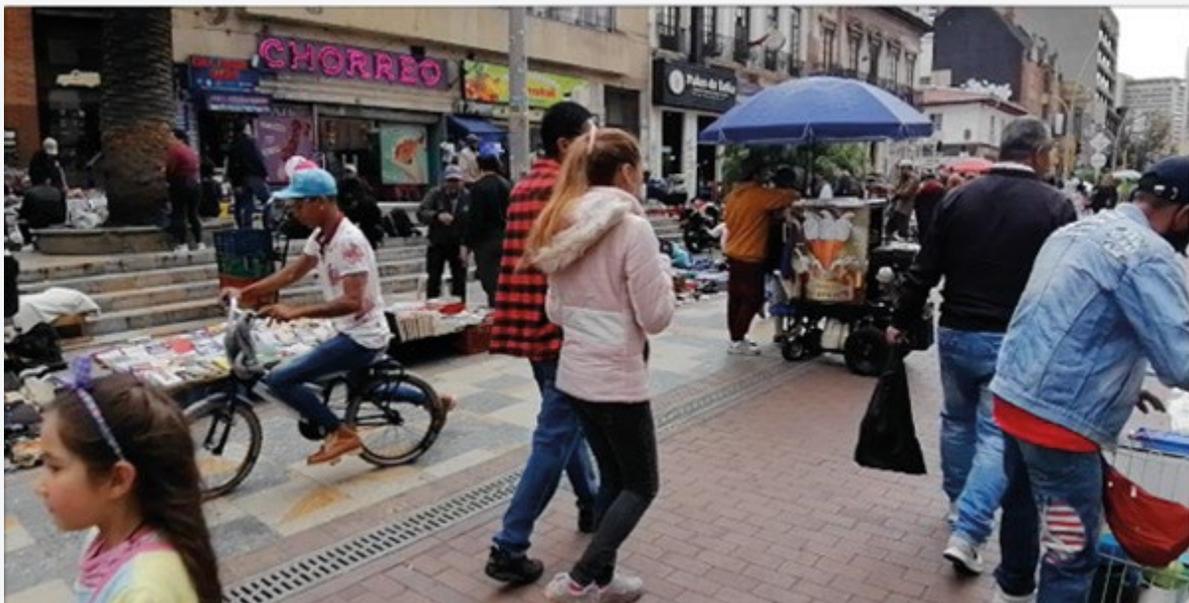
Ilustración 17. Participantes con discapacidad cognitiva caminando entre las ventas informales por la acera central de la Carrera Séptima

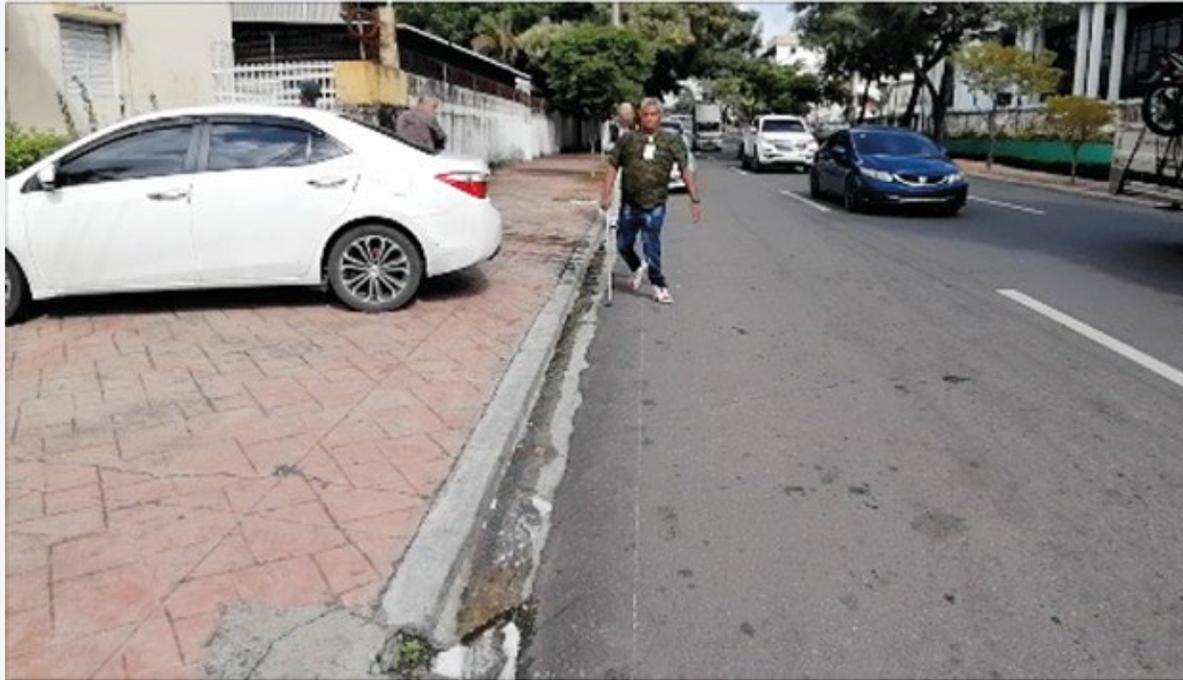
Ilustración 18. Vehículo estacionado sobre la acera obstaculizando la circulación de peatones
