NOTA TÉCNICA N° IDB-TN-03165

Evaluación de los efectos e impactos: Tormenta Tropical Sara en Honduras

Banco Interamericano de Desarrollo
Unidad de Gestión de Riesgos de Desastres

Septiembre 2025

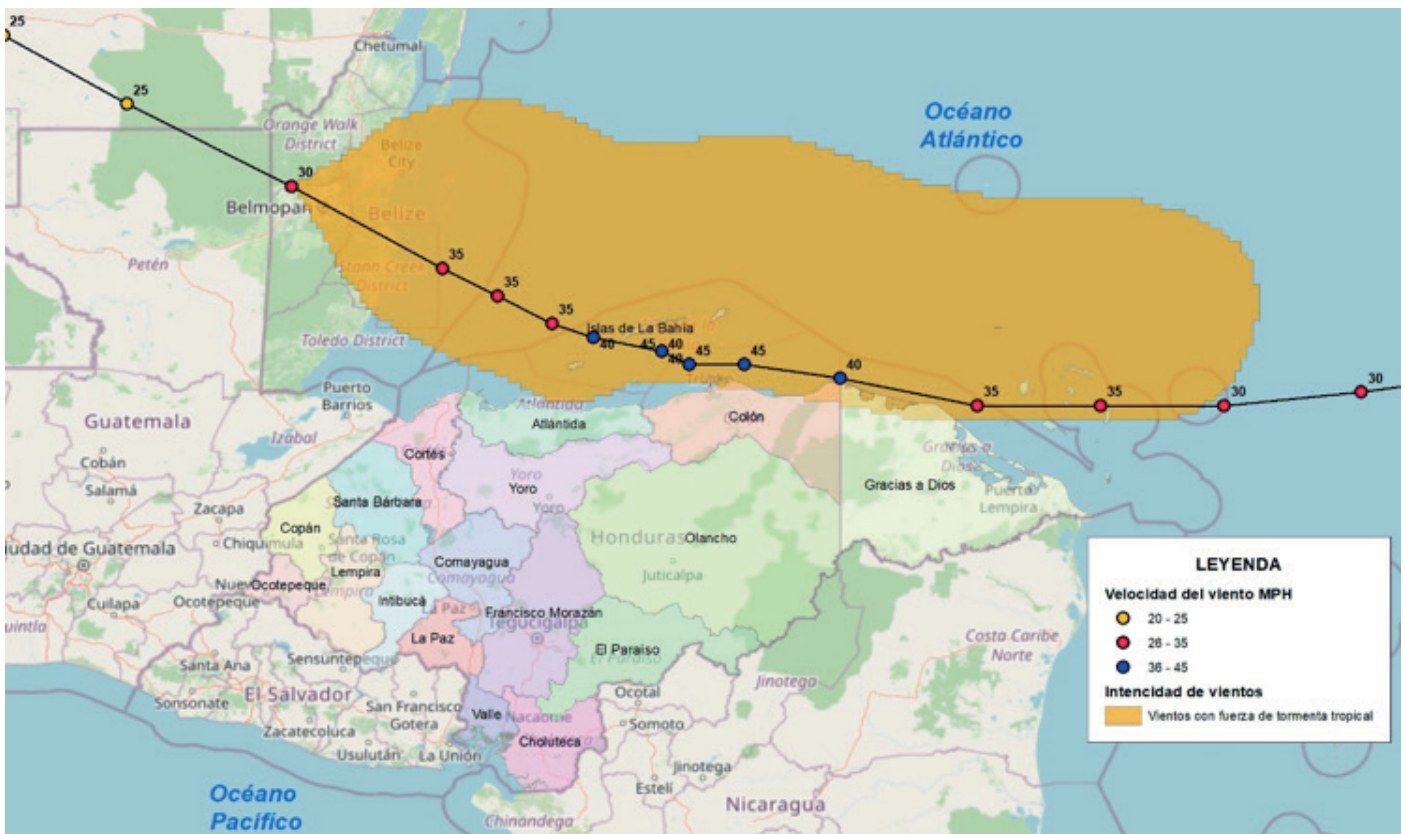
Mapa 1: Trayectoria de la Tormenta Tropical Sara por Honduras, noviembre de 2024

El 15 de noviembre, la tormenta se movió paralelamente a lo largo de las costas del norte de Honduras, luego, en la mañana del 17 de noviembre, Sara tocó tierra cerca de Dangriga, Belice. Tierra adentro, se debilitó a una depresión tropical y posteriormente se degeneró a un remanente bajo mientras cruzaba sobre la Península de Yucatán en México, véase **Mapa 1**.

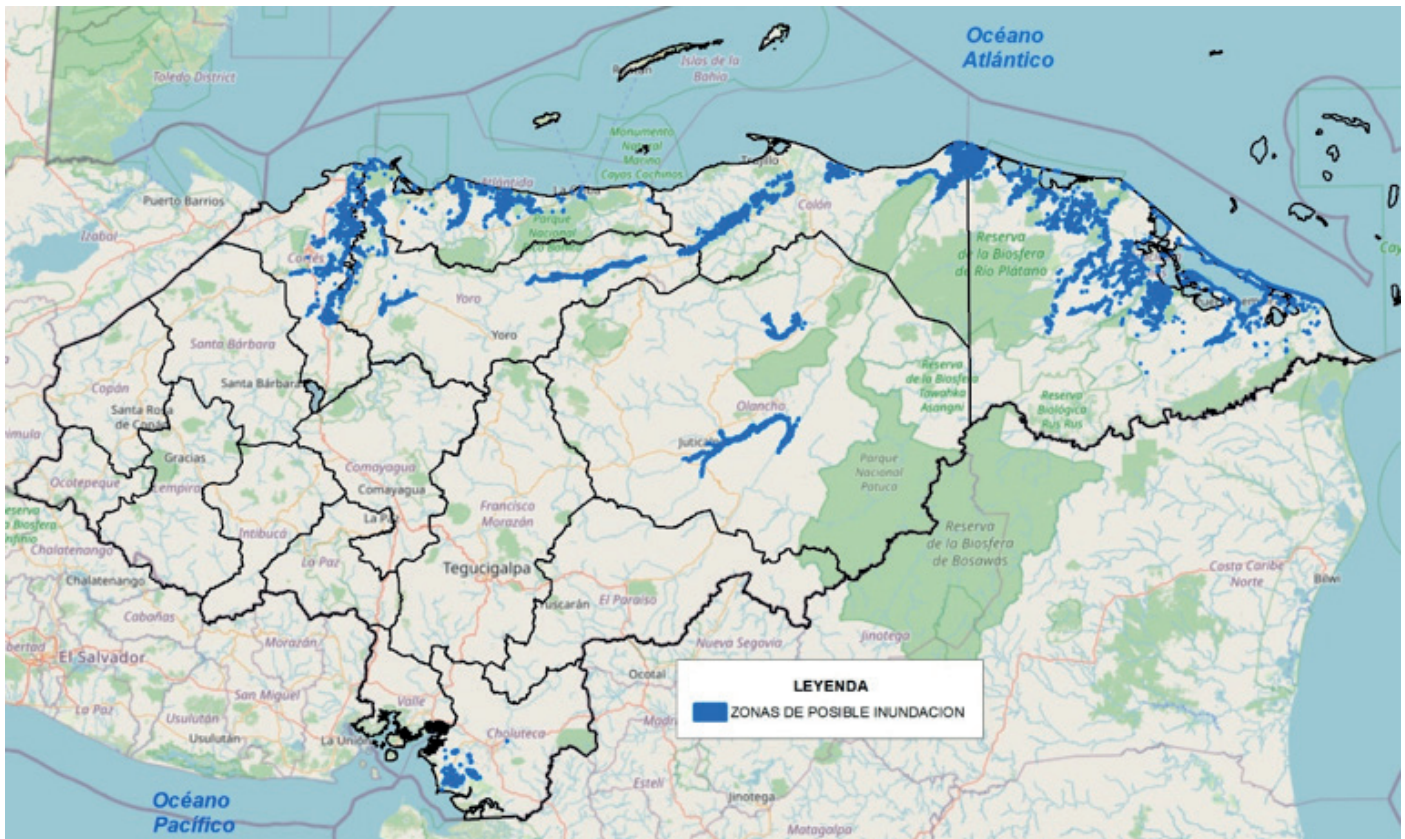
Mapa 5: Zonas posiblemente inundadas entre el 16 y 22 de noviembre de 2024

En el **Mapa 5** se muestra las áreas que posiblemente se inundaron (azul oscuro), en el país debido al impacto de la Tormenta Tropical Sara.

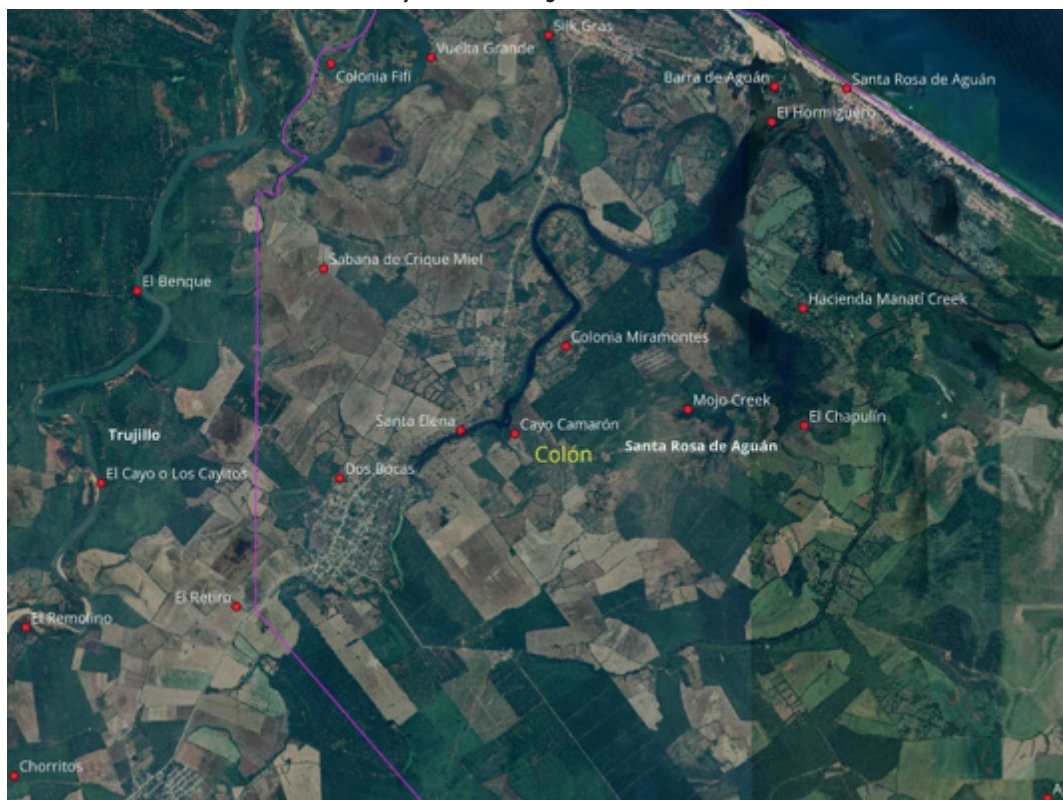
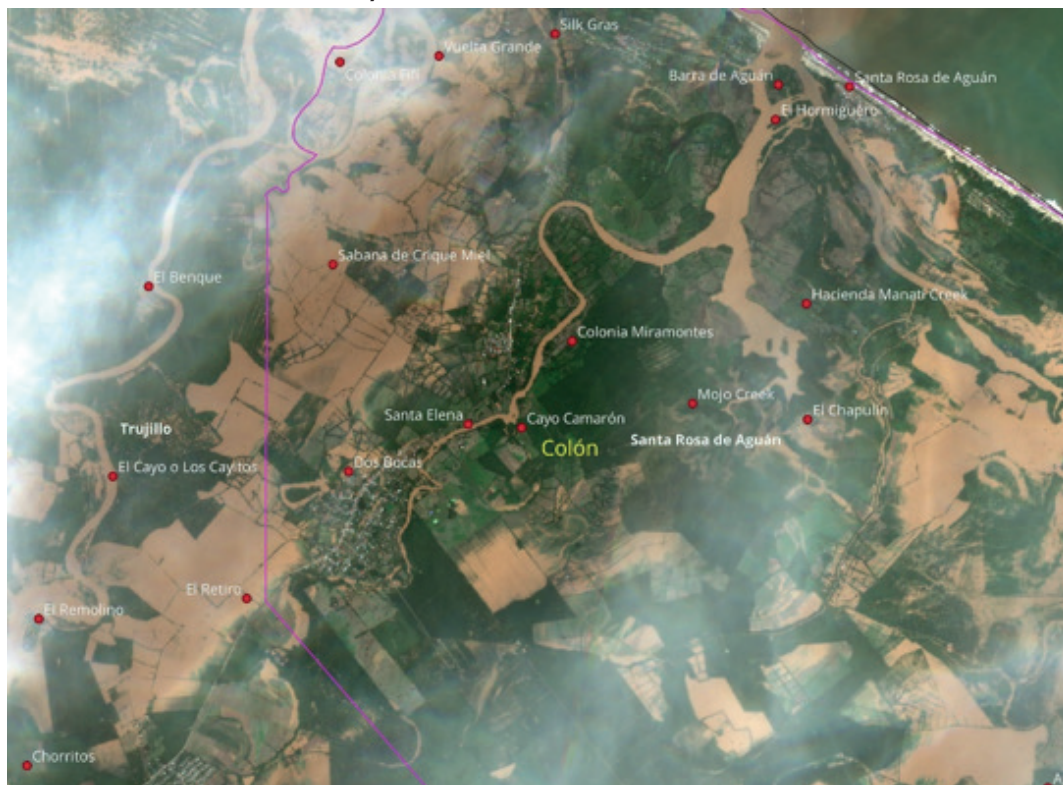
Mapa 6: Zonas posiblemente inundadas antes y después del evento del 17-18 noviembre, municipios de Santa Rosa del Aguán y Trujillo

Con base en lo anterior, a continuación, se presentan imágenes satelitales antes y después del evento en distintas zonas de posible inundación a lo largo del río Aguán, en los departamentos Colón y Yoro, y del río Choluteca, en el departamento del mismo nombre.

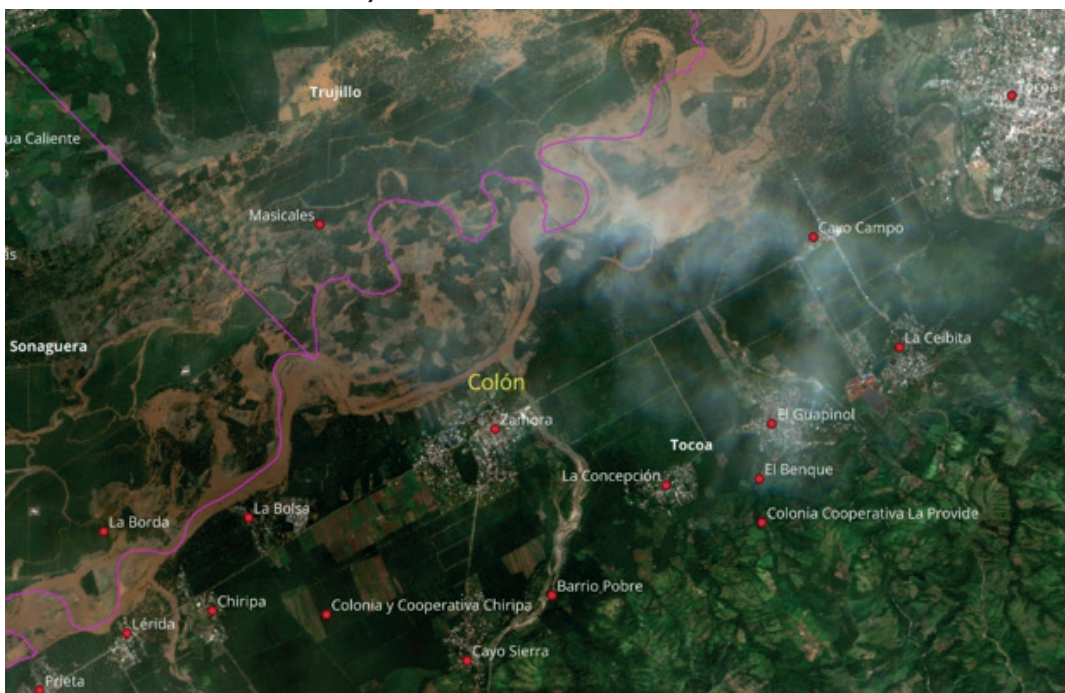
En el **Mapa 7** se muestra una zona de posible inundación, que se localiza entre el municipio Tocoa en el departamento Colón, a lo largo del valle del río Aguán, incluyendo los poblados de norte a sur: Tocoa, Cayo Campo, Zamora, La Bolsa, Chiripa, Lérica y Prieta. Abajo, como se observa comparando las imágenes del a) 29 de agosto de 2024 y b) 18 de noviembre de 2024, las manchas de color marrón definen una gran extensión que fue inundada en fechas cercanas.

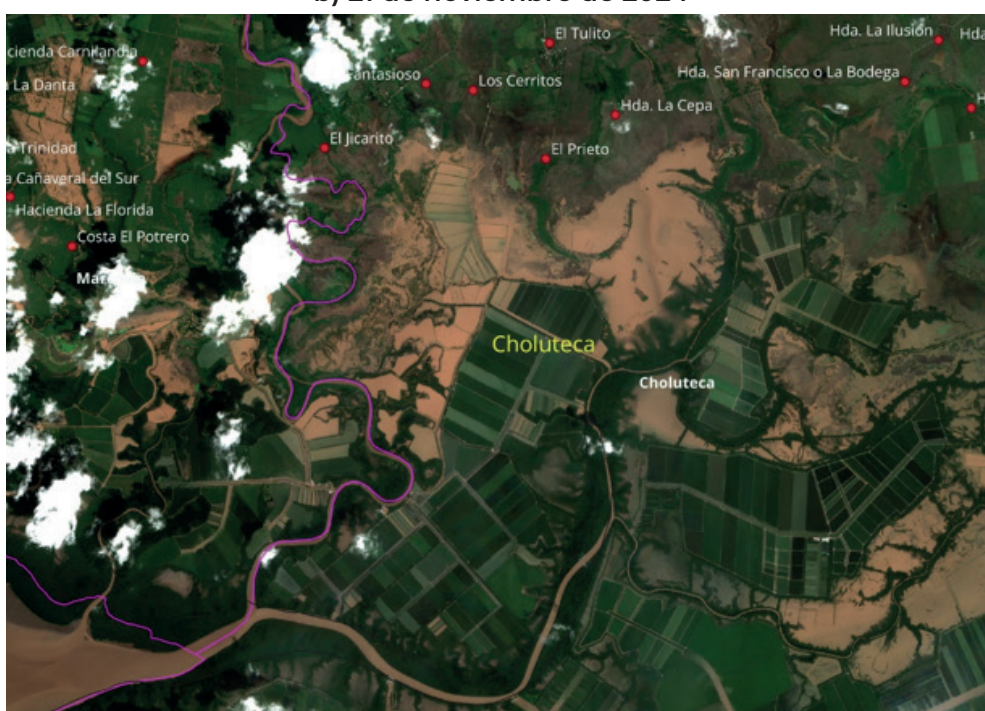
En el **Mapa 8** se muestra un área de posible inundación que se localiza en la zona sur, entre los Municipios Marcovia y Choluteca, en el departamento del mismo nombre. Como se observa comparando las imágenes del a) 16 de marzo de 2023 y b) 21 de noviembre de 2024, las manchas de color marrón definen una gran extensión que fue inundada en fechas cercanas.

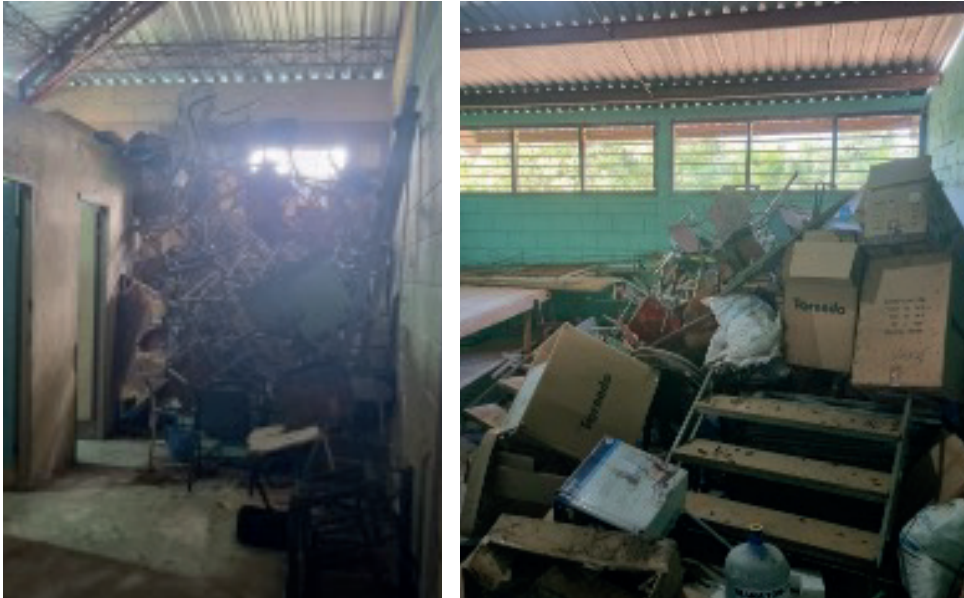
Imagen 2: Acumulación de escombros y mobiliario deteriorado en centros educativos

Durante la visita a terreno, también se constató que no hubo direccionamiento de recursos extraordinarios por parte del gobierno para ambas labores, las cuales fueron asumidas por las propias comunidades escolares. Para ello, se recurrió a la mano de obra disponible entre funcionarios y docentes, además del apoyo voluntario de alumnos, familia de alumnos e incluso residentes de las zonas cercanas.

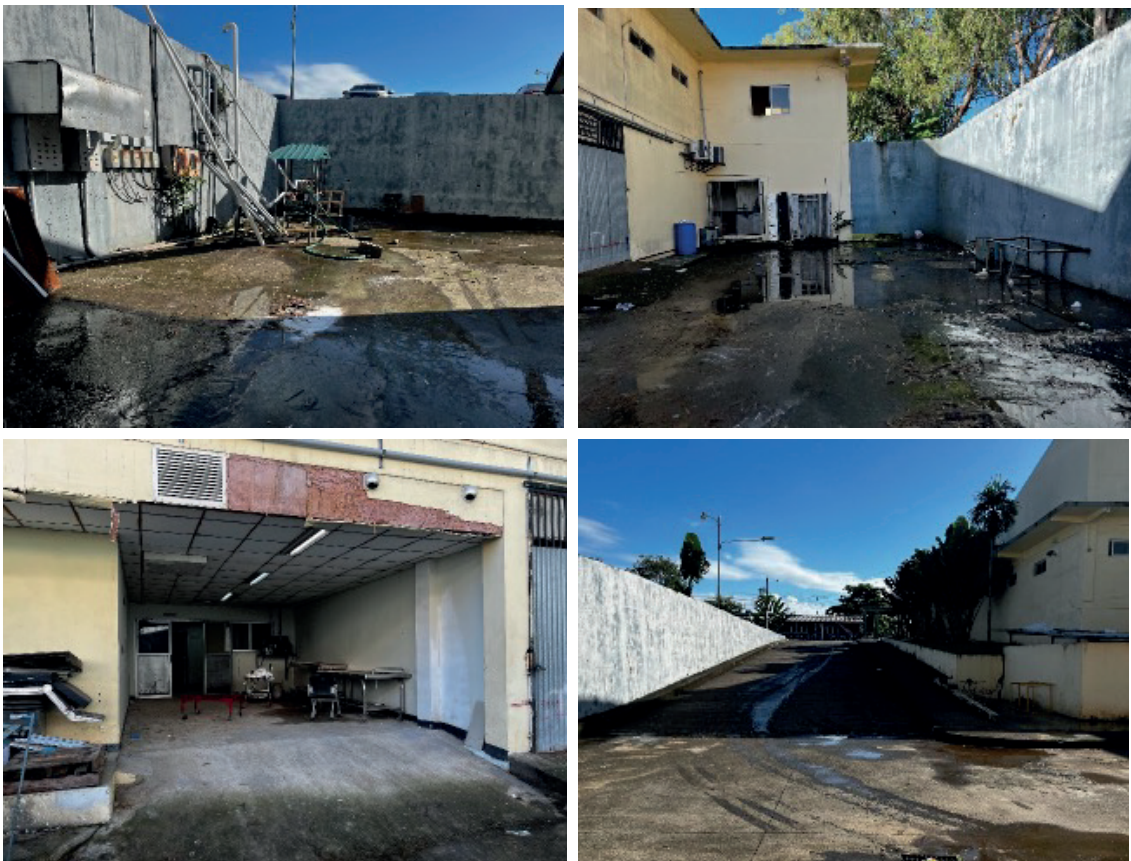
Imagen 3: Afectaciones en el Hospital General Atlántida

Las afectaciones en el mobiliario, equipamiento, insumos, medicinas y vacunas se dieron en mayor medida en aquellos establecimientos que sufrieron anegamientos por el exceso de lluvias o por inundaciones repentinas por desbordamiento de ríos. En menor medida se presentaron daños en estos rubros en aquellas infraestructuras que filtró el agua lluvia por daños en las cubiertas y techos. Es importante anotar que las afectaciones en medicinas no fueron mayores debido a que se ubicaron en lugares altos o pudieron ser trasladadas a áreas seguras una vez emitidas las alertas por parte de COPECO.

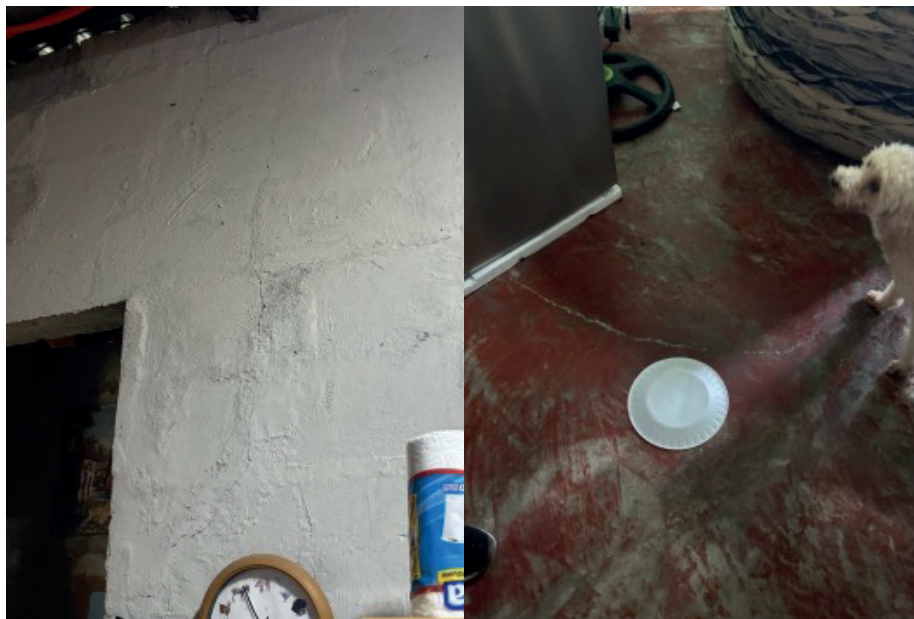
Imagen 5: Viviendas con grietas por asentamientos diferenciales

El segundo tipo de daño observado corresponde a viviendas que experimentaron algún grado de asentamiento diferencial y, por lo tanto, generaron grietas en muros y losas. Este tipo de daño se observa principalmente en viviendas que no tuvieron una compactación adecuada en el suelo o no existió un estudio para predecir potenciales saturaciones en el suelo. La visita a terreno permitió demostrar que muchas de las viviendas se encuentran en suelos de rápida saturación y, por lo tanto, tienen facilidad a ser inundadas. La **Imagen 5** muestra cómo asentamientos diferenciales pueden generar fisuras o grietas en elementos estructurales, los que pueden generar problemas de seguridad estructural en la vivienda.

Los daños para este tipo de viviendas fueron estimados a partir del deterioro de elementos estructurales como muros o losas. Si bien no existe un número exacto del número de viviendas que experimentaron este tipo de falla, de la visita a terreno se puede concluir que cerca de un 30% de las viviendas visitadas presentaron algún tipo de grieta luego de la tormenta tropical producto de asentamientos. Por otro lado, estas viviendas también fueron anegadas y hubo pérdidas de enseres, por lo que también es considerado en la estimación del daño. Es importante destacar que la estimación del número de viviendas que presentaron este tipo de falla se basa en una muestra estadística de viviendas visitadas durante la inspección en terreno y no provienen de un estudio realizado por instituciones públicas.

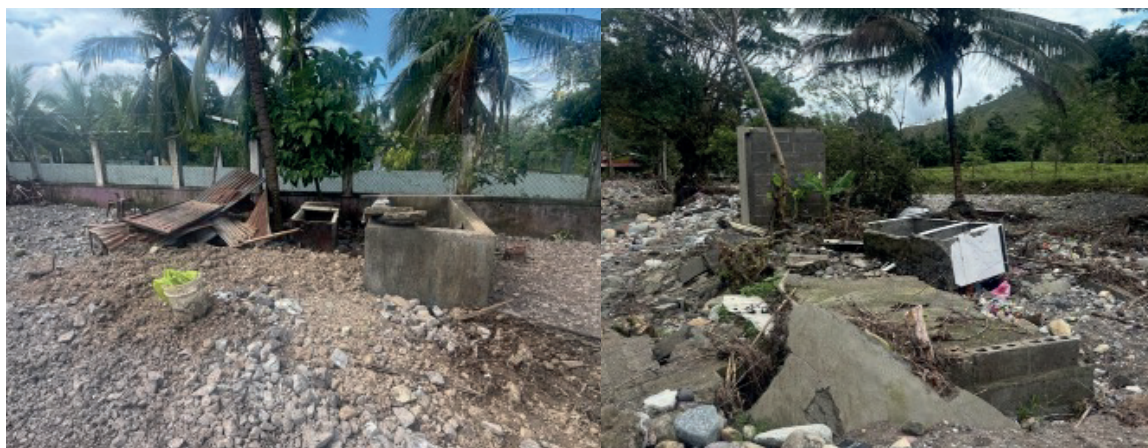
Imagen 6: Viviendas destruidas como consecuencia de la Tormenta Tropical Sara.

La estimación del daño exclusivamente por destrucción de viviendas corresponde a aproximadamente a L 279 millones, lo que equivale a la destrucción de las 568 viviendas. Para la estimación de este valor se tomó en consideración el tamaño de las viviendas, el estado de conservación previo a la afectación (para estimar la devaluación de las viviendas), materialidad de construcción, y costos unitarios de construcción.

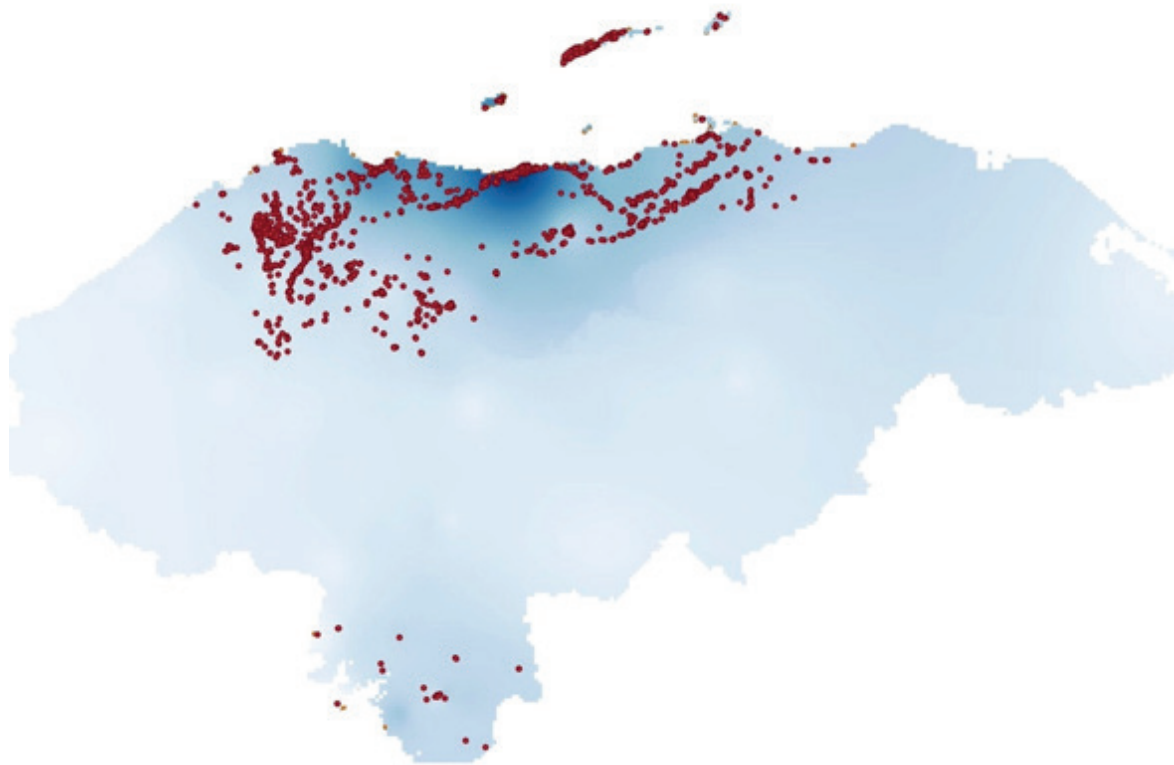
Mapa 16: Precipitación y establecimientos de comercio

Para la estimación de los daños por precipitación, se cruzó la capa de puntos de la línea de base con el ráster de precipitaciones facilitado por COPECO / CENAOS. El **Mapa 16** presenta la superposición de los establecimientos del sector comercio con el ráster de precipitación. La precipitación total acumulada corresponde al periodo comprendido entre los días 14 y 18 de noviembre de 2024.

Para estimar el daño, se imputaron factores de acuerdo con lo observado en las visitas de campo. El **Cuadro 58** presenta los daños como fracción de los activos por tipo de sector y la cantidad acumulada de precipitación. La cantidad de establecimientos con afectación muy elevada fue de 566; con afectación elevada 665; media 434; baja 442; y sin afectación 4 590.

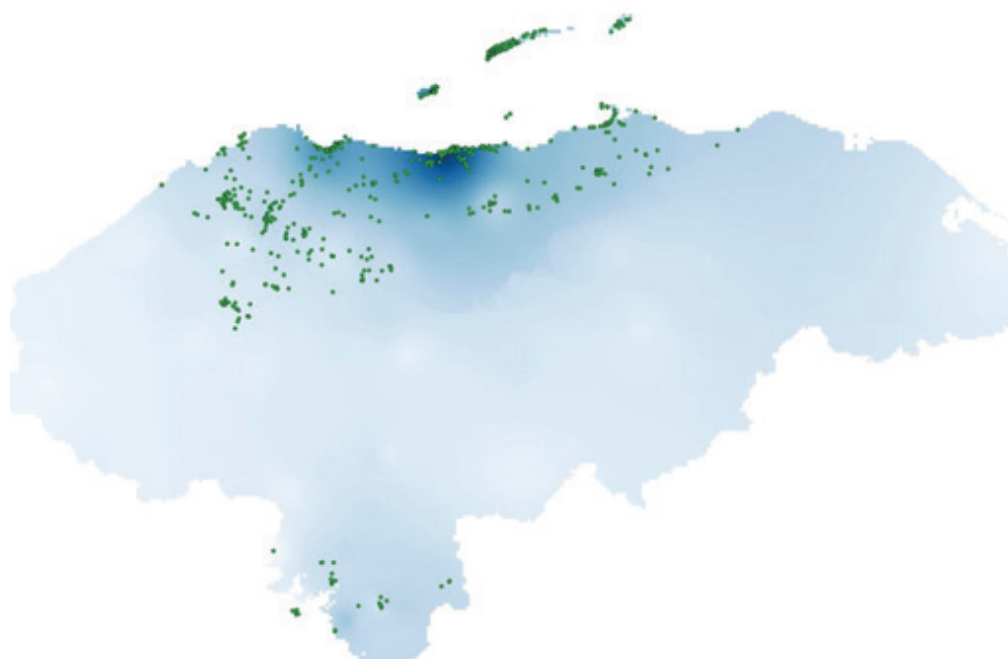
Mapa 18: Precipitación, establecimientos y sitios turísticos

Para la estimación de daños, se procedió a identificar los establecimientos turísticos potencialmente afectados por las lluvias. La identificación de estos establecimientos se realizó cruzando la capa de puntos generada, como se describe en el apéndice metodológico, con el ráster de precipitaciones ofrecido por COPECO / CENAOS. Para cada punto, se asignó la precipitación estimada y, en función de ello, el nivel de afectación.
