# LA PLATA

## MAPAS DE VIAJE

### ACCESIBILIDAD E INCLUSIÓN EN TRANSPORTE

Análisis en Ciudades Latinoamericanas

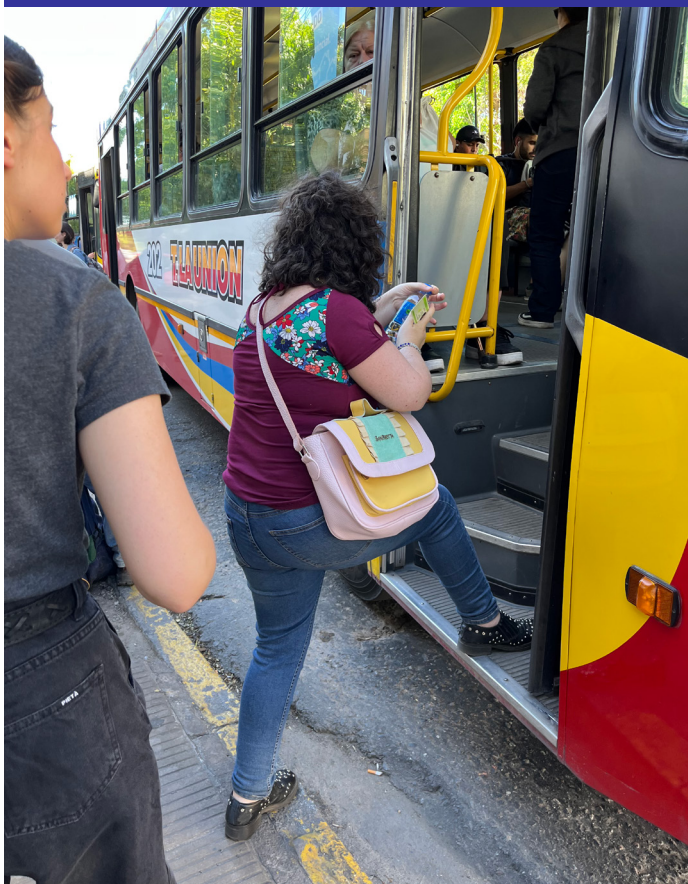
**FIGURA 6. PARTICIPANTE SUBIENDO AL AUTOBÚS**

Una vez llegó el bus que se dirigía hacia la Facultad de Medicina, la participante ingresó al mismo sin problema. La señalización de asientos preferenciales no era visible, por tanto, la participante se sentó en la tercera butaca después de la puerta de ingreso al bus. Se observó que el bus no tenía barras de agarre verticales<sup>14</sup> y las horizontales eran demasiado altas, lo que hizo que la participante solo pudiera agarrarse de las sillas para poder sentarse. Durante el viaje, la participante comentó sobre la alta velocidad del colectivo, que fue generando frenos inesperados que la hicieron sentir insegura. Además, comentó que a veces los asientos preferenciales van ocupados y las personas no los ceden.

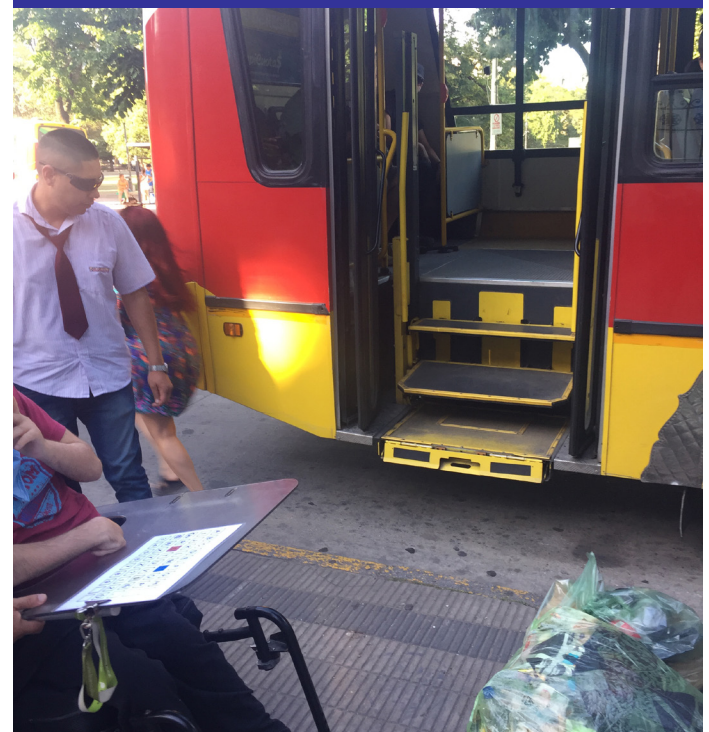
Algunos buses contaban con etiquetas identificadoras de Accesibilidad. Pararon varios buses que no contaban con rampa funcional de acceso o elevador. Cuando finalmente un autobús con rampa paró y tuvo la petición de parada por parte del asistente, el conductor accionó la rampa trasera, pero esta no funcionó. El conductor se ofreció a subir manualmente al participante quien se negó y expresó que era inseguro e incómodo para él.

**FIGURA 9. CONDUCTOR DEL AUTOBÚS TRATA DE BAJAR LA RAMPA, PERO ESTA NO FUNCIONA**

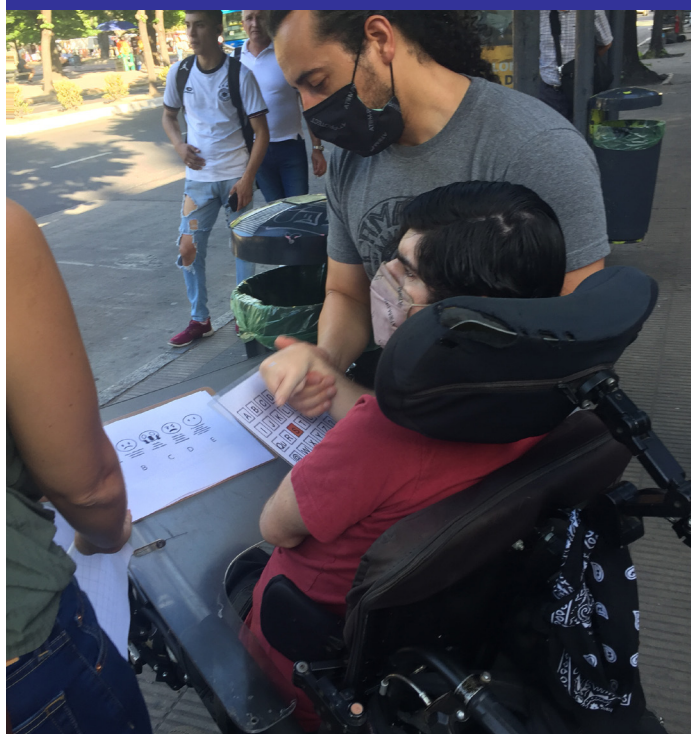
**FIGURA 10.** PARTICIPANTE Y ASISTENTE EN LA PARADA DE AUTOBÚS

El participante esperó por 45 minutos aproximadamente a que pasara otro bus accesible. Debido al ruido y el cansancio por la espera, decidió desistir del viaje. Afirmó con frustración que, como estas situaciones eran habituales para él, prefería no utilizar el transporte público y que optaba por hacer sus viajes en el vehículo particular de su familia o por sus propios medios en su silla de ruedas.

Al desistir del viaje procedió a realizar el recorrido de regreso a su casa, ubicada a unos 300 metros de la parada caminando. En este trayecto se evidenció la falta de mantenimiento en las veredas, iban esquivando los baches y las partes sin adoquines de la vereda. Se encontraron rampas en mal estado que obligan al participante y a su asistente a efectuar trayectorias zigzagüeantes durante prácticamente todo el recorrido, esquivando baldosas rotas o levantadas, agua estancada en rampas, entre otros.

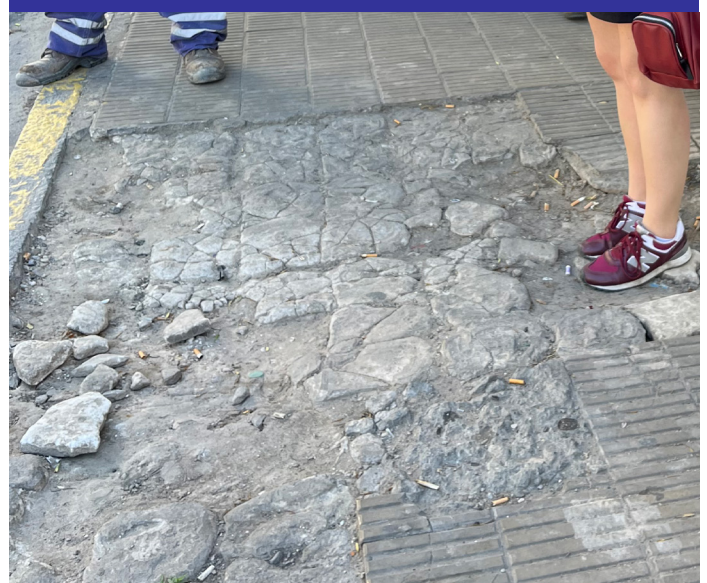
- En La Plata, las veredas generalmente se encuentran sobre terreno plano, pero por falta de mantenimiento tienen huecos, levantamiento de material, o agrietamientos. Algunas veredas tienen rampas accesibles<sup>15</sup>.
- Se observa falta de señalización para peatones y conductores de vehículos (horizontal y vertical) en algunas intersecciones viales o cruces peatonales.

**FIGURA 14. VEREDAS CON GRIETAS**

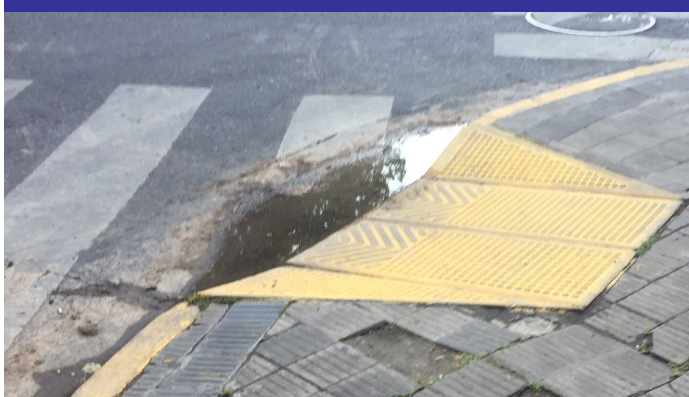
- El ancho de las veredas transitadas es óptimo (más de 90 cm). Sin embargo, se observan obstáculos como bolsas de basura en el suelo, levantamiento por raíces, que impiden en ocasiones el tránsito de una persona en silla de ruedas o son inseguras físicamente para una persona con movilidad o visión reducida.
- No se identificó semaforización auditiva en los recorridos.
- No todas las veredas cuentan con rampa de acceso. Las rampas están construidas con información poco táctil.

**FIGURA 15. RAMPA DE VEREDA**

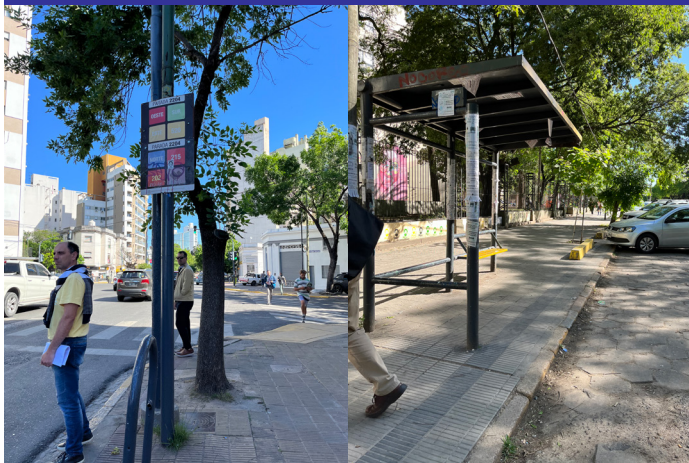
- No se observaron reductores de velocidad en intersecciones peatonales.
- No hay señalización de paso peatonal en rotondas por las que se transitó.
- La parada de bus es accesible, pero el espacio de espera es reducido por obstáculos como bolsas de basura, baldosas rotas, o la acumulación de gente que no permite ver la información que trae el bus en la parte delantera para saber la ruta que debe tomar.

**FIGURA 16. PARADAS DE AUTOBUS**

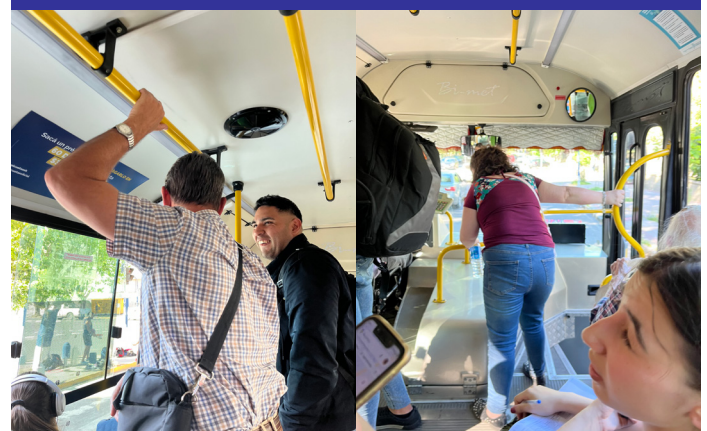
- No todos los buses son accesibles
- El mecanismo de plataforma o rampa no funciona en algunos vehículos.
- Los buses son de piso alto, por tanto, se requiere bastante esfuerzo para subir o bajar del bus.
- En el interior del bus la señalización del asiento preferencial no es visible.
- Los pasamanos de agarre horizontales dentro del bus son bastante altos y hay pocos pasamanos verticales de agarre.
- No se identifica una zona para la ubicación de silla de ruedas dentro del bus convencional.
- No se cuenta con anuncio de paradas auditivas.

**FIGURA 17. BARRAS DE AGARRE EN AUTOBUSES**

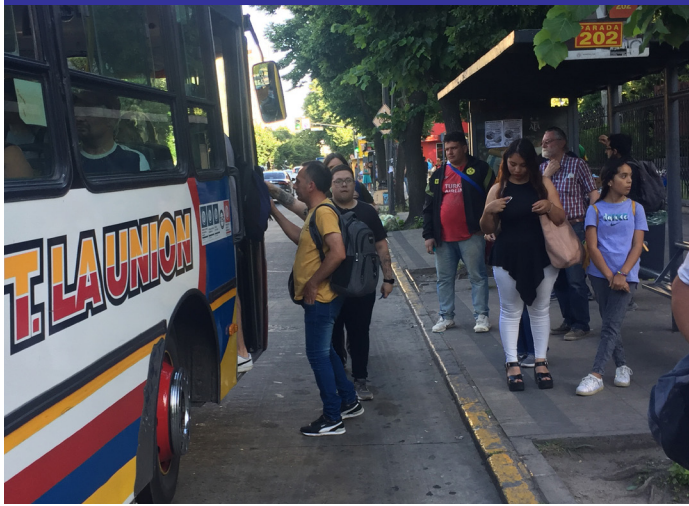
- La falta de planificación sobre la ubicación de las paradas genera aglomeración de los buses uno tras otro y también aglomeración de los usuarios que no saben cuál deben tomar ya que una misma parada puede ser utilizada por varias líneas de micros diferentes. Asimismo, impide la detección correcta de los vehículos para el ascenso de los pasajeros.
- No se observó que le dieran prioridad a la persona con discapacidad en el ingreso al bus.

**FIGURA 18.** ACUMULACIÓN DE PERSONAS FRENTE A PARADA DE AUTOBÚS
